## **Etude de la dynamique et des facteurs du ravin de Tchiali à Pointe-Noire en République du Congo**

### **Dynamic Study and Factors of Tchiali Ravine in Pointe-Noire, Republic of Congo**

SITOU L. & al. (2022) «Etude de la dynamique et des facteurs du ravin de Tchiali à Pointe-Noire en République du Congo», Revue Internationale du Chercheur «Volume 3 : Numéro 1» pp : 284 - 304

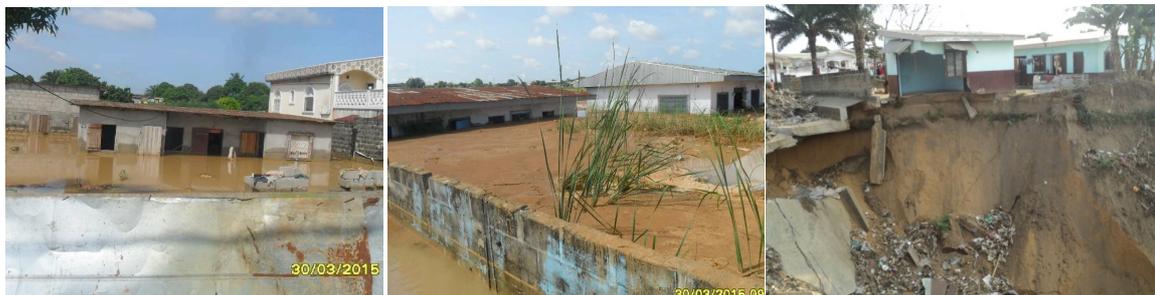
➤ **Planche 2 : Quelques impacts du ravinement de Tchiali**

**Photo 5** : habitations inondées

**Photo 6** : habitations ensablées

**Photo 7** : habitations menacées à la tête d'un ravin affluent

Ce ravinement intense et l'énorme ensablement créé à son exutoire sont responsables de plusieurs dégâts. Les échanges que nous avons eus sur le terrain, avec les populations riveraines et les responsables administratifs de la mairie de l'arrondissement 5, indiquent que plus d'une centaine d'habitations ont été totalement ou partiellement détruites, une cinquantaine de parcelles inondées ou ensablées avec des maisons à l'exutoire du ravin (Photo 5 et 6).

Cette dynamique actuelle observée sur le terrain et décrite plus haut indique que cette érosion demeure très active et plusieurs habitations sont encore sous sa menace (photo 7). La dernière sortie effectuée en 2020 dans le cadre de cette étude nous a permis de dénombrer, rien que sur la paroi droite de cette forme, plus de 25 ravins affluents dont cinq (5) ont fait l'objet d'une quantification par cubage (tableau 3).

Plusieurs de ces ravins affluents approchent les cents (100) mètres de long avec des profondeurs dépassant souvent 2 mètres (tableau 3). L'enquête réalisée auprès des populations indique que la plupart de ces ravins sont nés, il y a peine quelques trois à quatre années. Les dimensions actuelles de ces formes d'érosion et leur vitesse d'évolution montrent que ces ravins sont une menace réelle pour les quartiers de ce secteur dont la vulnérabilité s'accroît chaque jour un peu plus. Plusieurs familles ont perdu leurs habitations et d'autres habitations sont menacées de destruction (photo 7 ; planche 2).

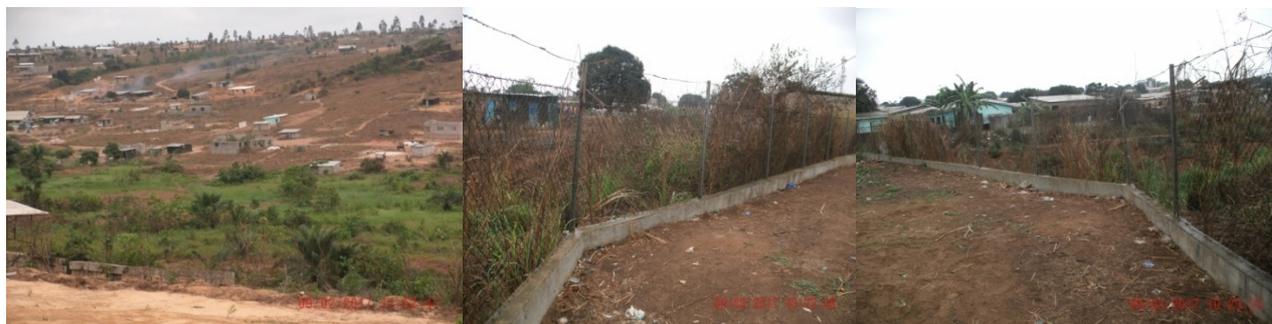
➤ **Planche 3** : Occupation et exploitation de la zone d'étude

**Photo 8** : Surface du talus interne encore peu occupé au nord de la zone d'étude.

**Photo 9 et 10** : Reste de l'enclos du point de chute du canal des eaux de la National 1 Pointe-Noire / Brazzaville (lac chinois).

Les eaux de pluies dans les quartiers sont systématiquement évacuées dans les voiries urbaines qui sont dans leur grande majorité dépourvues de caniveaux (photo 8). Cette pratique fait de ces rues et ruelles de véritables canaux d'écoulement des eaux de pluies vers les principaux exutoires que sont la vallée de Tchiali et la plaine côtière. Ainsi, la densification progressive de la population a contribué à l'augmentation des volumes des ruissellements drainés par ces voiries urbaines en direction de ces deux exutoires. Le fond de la vallée de Tchiali a fini par être raviné. De toutes les voiries de la zone d'étude ayant fait l'objet de relevés topographiques, dix sont aujourd'hui coupées par le ravin dont les parois, en reculant, ont atteint le sommet ou presque des versants. De même, tous les ravins latéraux qui sont nés le long des parois du ravin principal, se sont calqués sur les voiries urbaines.
