**Détection, par télédétection satellitaire et S.I.G, d'érosion hydrique ravinante des sols, dans la partie basse de la Commune de Nsele, à l'Est de Kinshasa en République Démocratique du Congo**

**Detection, by satellite remote sensing and G.I.S., of gullying water erosion of soils in the lower part of Nsele Commune, east of Kinshasa in the Democratic Republic of Congo**

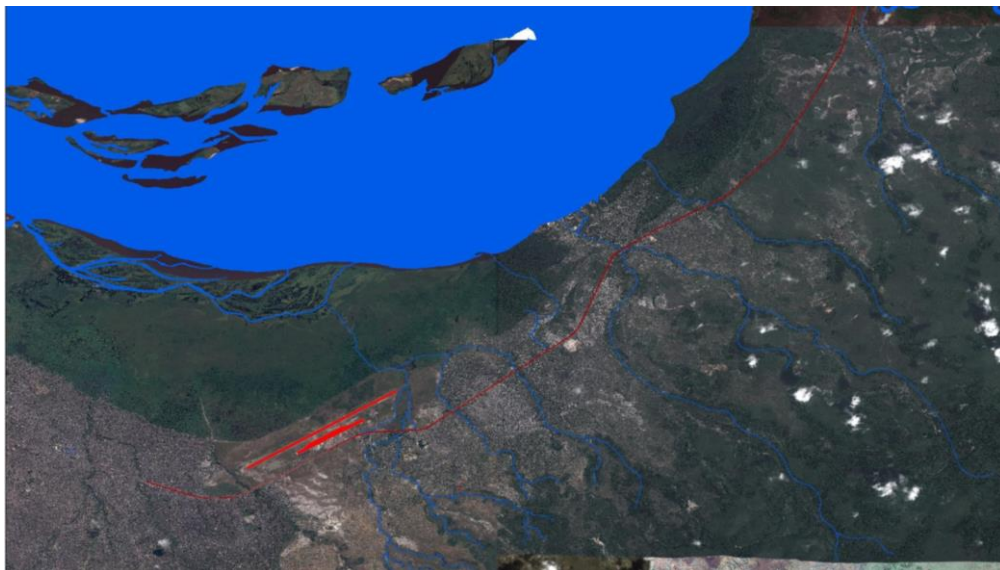
Elle a consisté au traitement de l'image Ikonos en notre possession.

Dans le cadre de cette études, les informations demandées sont les linéaments hydrographiques, les linéaments anthropiques majeurs (LIAMA) et d'autres indicateurs.

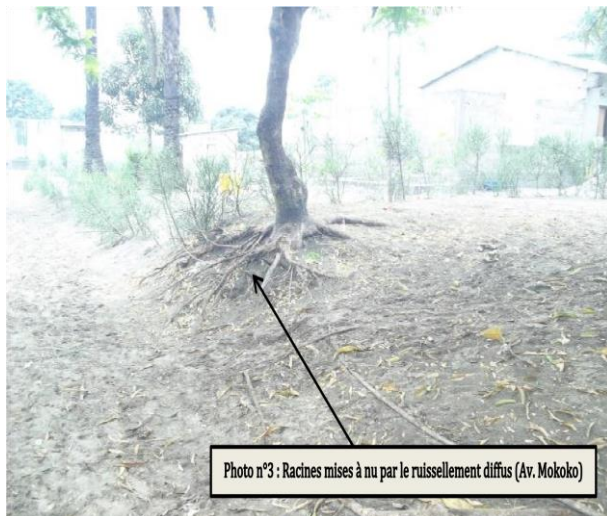
Photo n°3 : Racines mises à nu par le ruissellement diffus (Av. Mokoko)

Forme imperceptible dans son occurrence et précurseuse de l'érosion à ravins (linéaire), l'érosion diffuse existe sur le site étudié. Elle a été observée sur tous les axes de circulation du site et, est caractérisée soit par un sol nu et dur (Photo 1), soit encore par des accumulations (photo 2), soit enfin par l'existence des racines rendues nues (photo 3).

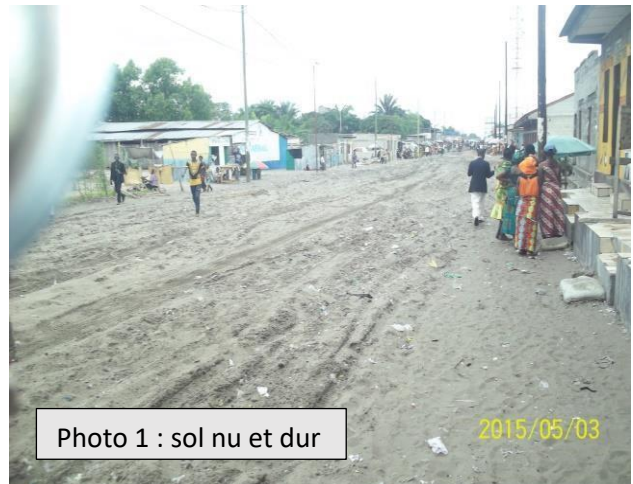
Photo 1 : sol nu et dur

Les débris fins qui garnissent la surface topographique sont peu épais et ne modifient pas beaucoup la topographie des axes de circulation où ils se développent. L'ensemble des accumulations dénudent parfois des grandes superficies et vont grossir la charge solide des cours d'eau du site. À l'avènement de l'averse, des dépôts des sables sont visibles sur quelques axes des voies de communication asphaltées ou non.

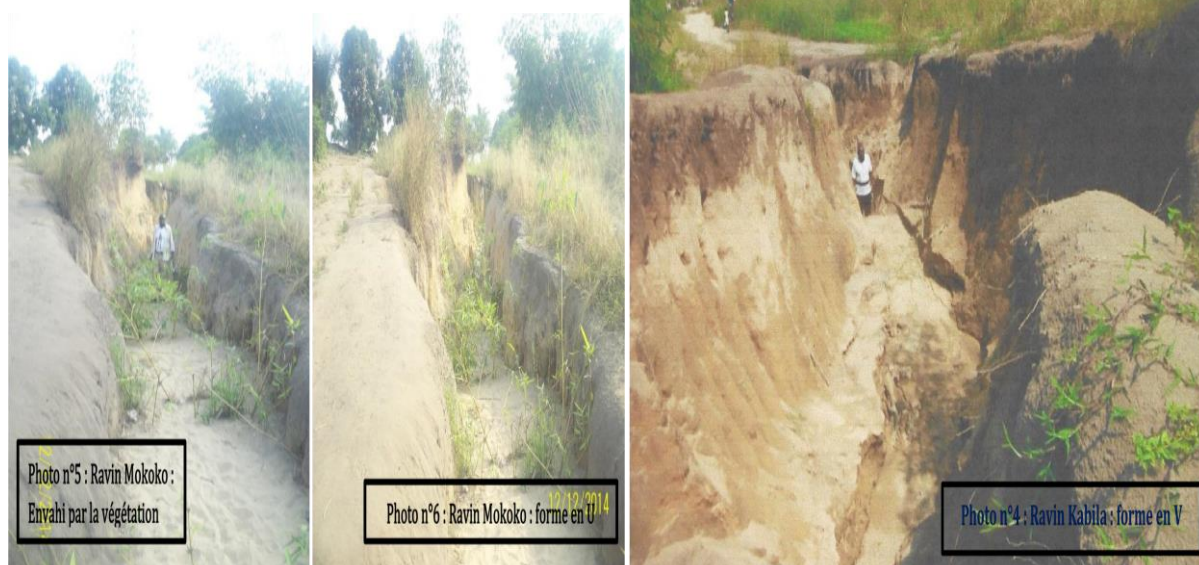
Sur le terrain, deux ravins détectés précédemment sur l'image ont été observés. Il s'agit des ravins Kabila et Mokoko (Photo 4,5 et 6).

Du point de vue de la forme, tous les ravins visités ont d'abord présenté la forme classique en V obtenue par recul des versants (Photo 4). Avant d'épouser le dessin caractéristique en U (en Auge) du fait de l'usure des versants par tranches entières et du creusement du lit (Photo 6 et 7).

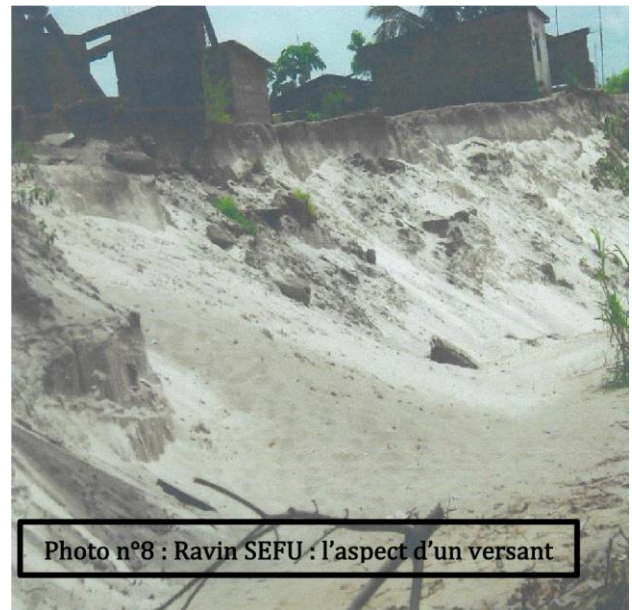
Photo n°8 : Ravin SEFU : l'aspect d'un versant

- Le ravin Sefu au niveau de l'arrêt dit Camp militaire (Photos 7 et 8);

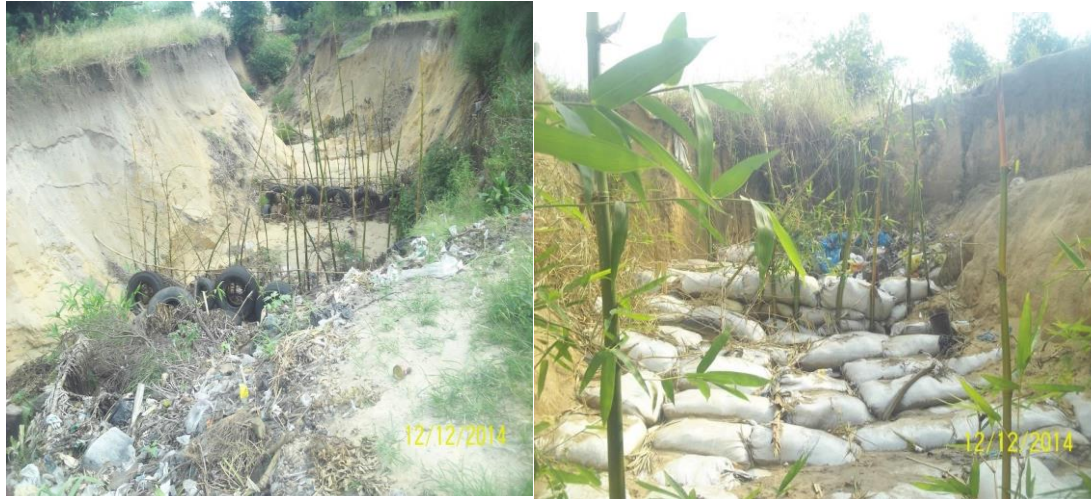
- Protéger les surfaces et les lits des ravins avec des matériaux inertes :
  - ☐ Par les revêtements des lits des ravins avec des sacs de sables ou des pneus (voir photos 9, 10 et 11).
  - ☐ Construire les bassins de réception, les murets en maçonnerie, le garnissage en bambous ;

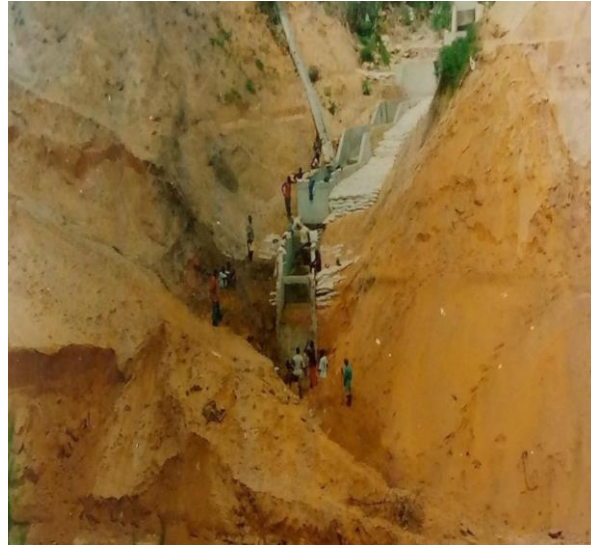
Photo 14 et 15 : Collecteur en maçonnerie, renforcé par une couche de plusieurs sacs de sables superposés. A l'avant plan, nous avons l'excavation devant servir de bassin d'absorption. Collecteur en maçonnerie en bloc, sacs des sables le long de l'ouvrage pour protéger contre l'affouillement des eaux en cas de débordement.

- ☐ Ces collecteurs (caniveaux) devront être en maçonnerie en blocs ciments dont le radier (revêtement qui protège une construction contre le travail des eaux) en pente en vue d'acheminer l'eau vers un bassin d'absorption (bassin de réception)

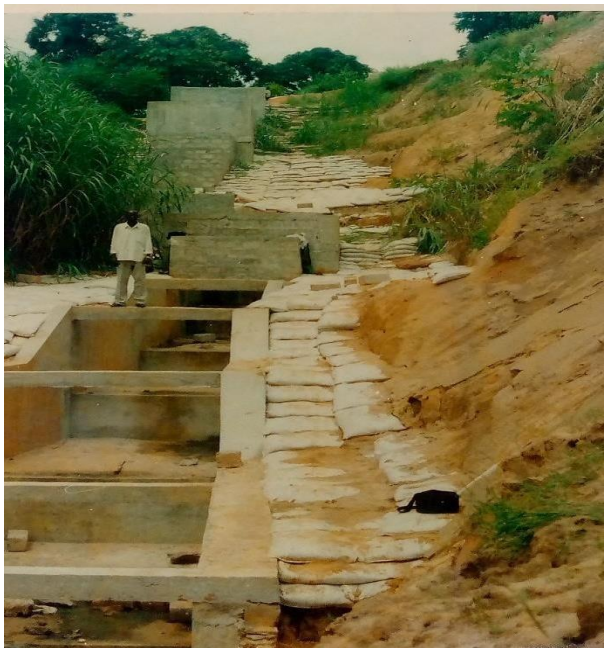
Photo 15 et 16 : Collecteur d'eau semblable à la photo 2, même système de protection d'ouvrage.

Remarquer la colonisation par de l'avaloir. Collecteur plein d'eau, boyau de pompage plongeant dans l'eau.

Les collecteurs aussi construits en se basant sur la superficie du bassin versant, sur le coefficient de ruissellement ainsi que sur l'intensité des pluies doivent disposer des avaloirs.
